MILJÖTEKNISK MARKUNDERSÖKNING  
**ÅSBYGGEBY SÅG**

RAPPORT  
2017-06-08

276585, Åsbyggeby såg, Miljöteknisk markundersökning

Beställare: Sågbocken AB

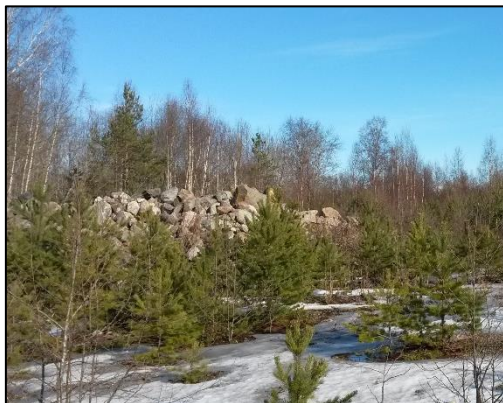
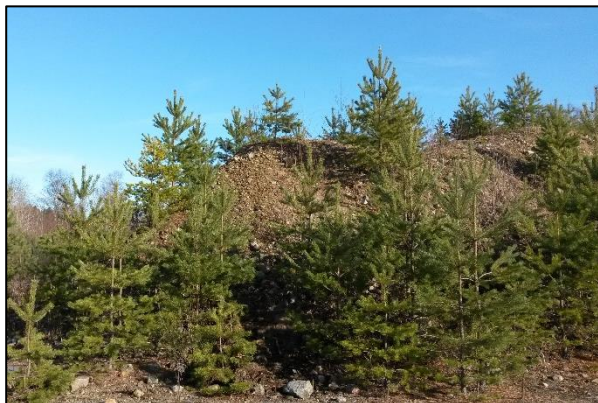
I områdets norra del finns några upplagda högar med sten och grus (Figur 5), troligen från tiden då mellanlagring och hantering av jordmassor pågick inom fastigheten (runt år 2000, se avsnitt 4 *Verksamhetshistorik* nedan).

*Figur 5. Upplagda högar med sten och grus i fastighetens norra del.*

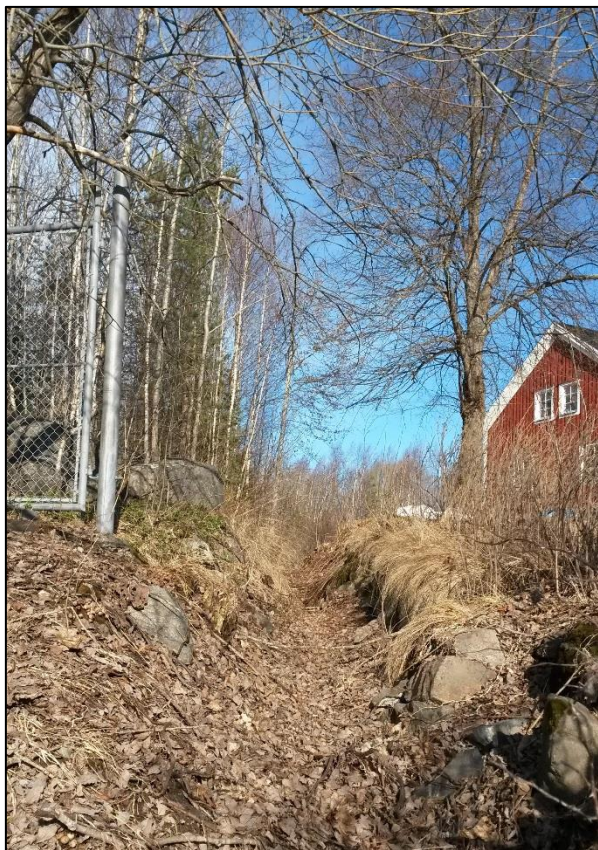
Utifrån den förenklade riskbedömningen bedöms att förekommande halter av arsenik, kvicksilver, och dioxiner i diket kan innebära risker vid scenariot känslig markanvändning. Därför rekommenderas att sediment i diket avlägsnas inför en exploatering.

Längs fastighetens sydöstra gräns går ett dike (se Figur 7 och karta i Figur 8), som endast tidvis är vattenförande. Diket går i en trumma under Hagaströmsvägen och rinner vidare söderut över åkermarken mot Gavleån.

Figur 7. Dike vid fastighetens sydöstra hörn.

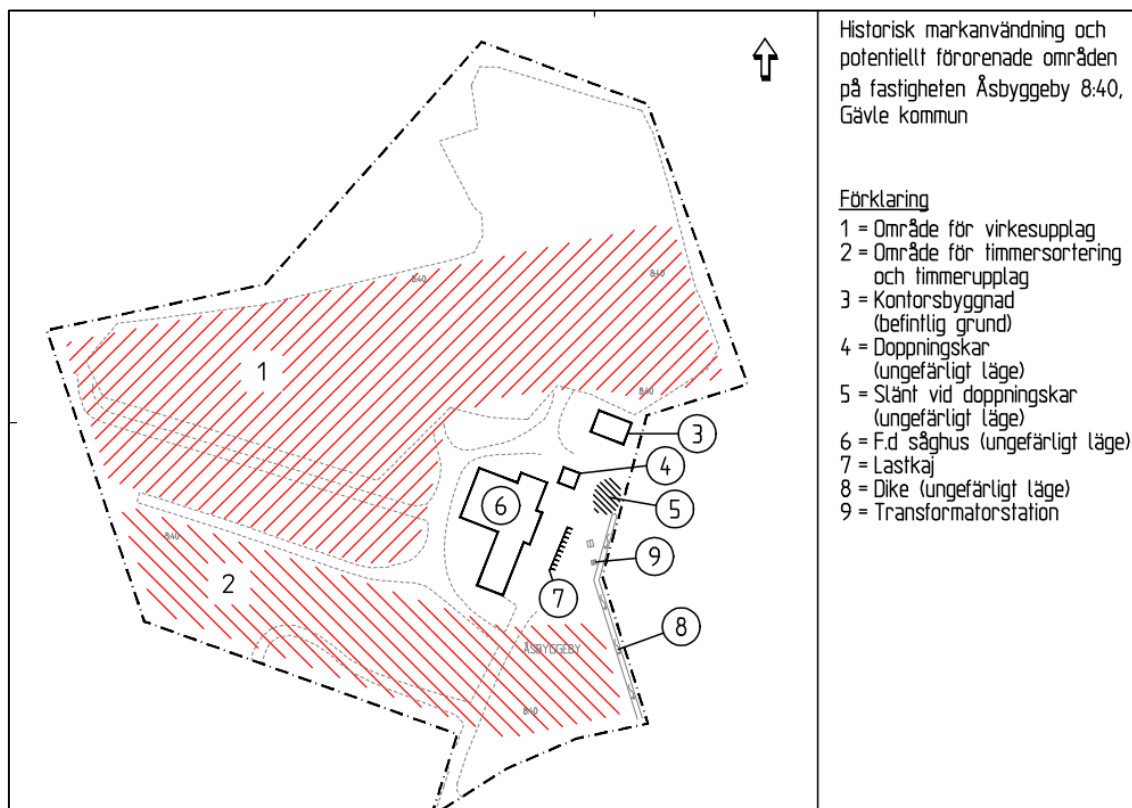
Sågverkets centrum fanns i fastighetens östra del med såghus och kontor, se Figur 8. På den södra delen lagrades och sorterades timmer, medan det sågade virket lagrades på den norra delen. Mellan såghuset och kontorsbyggnaden fanns doppningskarret (Figur 8). På historiskt flygfoto (Figur 9), taget någon gång mellan 1955 och 1967, liksom på Ekonomiska kartan från 1954, framgår att verksamhet endast bedrevs på den östra delen av nuvarande fastighet. De västra delarna användes som åkermark. Verksamhetsområdet har således utvidgats västerut och kontorsbyggnaden uppförts efter att flygfotot (Figur 9) tagits, sannolikt under 1960- eller 70-talet. En teori är att expansionen skett efter att AB Rundvirke tog över sågen 1976/77.

Figur 8. Historisk markanvändning och potentiellt förorenade delområden inom Åsbyggeby 8:40. Från Sweco, 2007.

Fram till mitten av 1970-talet tömdes doppningskaret två gånger per år. Vätskan ska då ha pumpats ut i en slänt intill doppningskaret. I dokumentationen framgår inte hur tömning av karet utfördes efter mitten av 70-talet.

1975 vallades karet in med en betongkassun, men någon avrinningsplatta för det doppade virket uppfördes inte. Under 1980-talet uppges doppningen ha utförts så sällan att det fanns tid att låta virket rinna av ovanför karet.

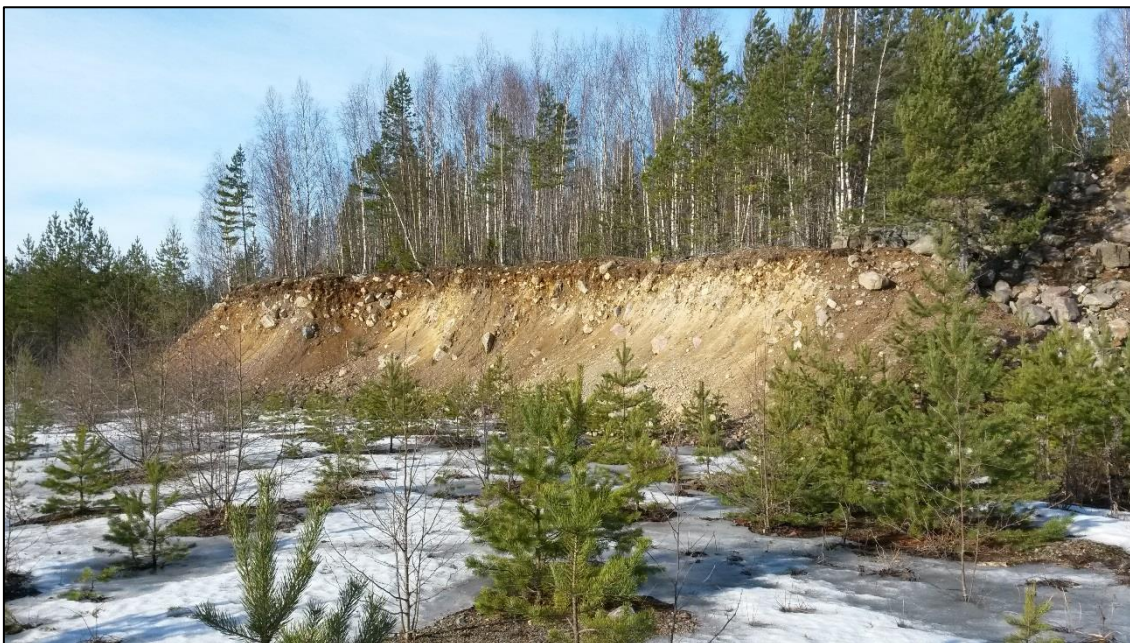
Det finns även en nyare skärning i moränryggen (Figur 10), som sannolikt uppstått mellan 1997 och 2007, då massorna troligen schaktats och sorterats och ingått i den hantering av jordmassor som utfördes inom fastigheten under denna period. Öster och nordost om denna skärning är träden (främst tall) yngre än inom övriga delar av fastigheten, ca 15 år jämfört med ca 30 år. Detta tolkas som att man vunnit ny mark inom detta delområde efter att sågverksamheten avslutades.

Figur 10. Skärning i moränryggen i nord östra delen av området.

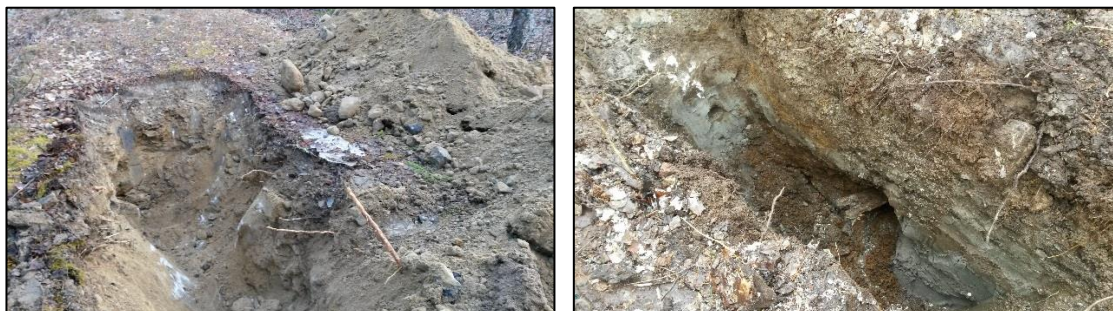
Inom både den norra och södra platån finns fyllnadsmassor med varierande djup. I norra delen finns ljusa massor som bedöms vara lokala moränmassor som schaktats och fyllts ut enligt ovan. Fyllnadsmassorna består i huvudsak av stenig, grusig sand som ställvis har ett relativt stort inslag av block. I den södra delen påträffades under fyllnadsmassorna en lerig silt med gråblå färg. Silten förmodas vara naturligt lagrat material, se Figur 11.

Figur 11. Till vänster: Provgrop med ljusa moränmassor inom norra platån. Till höger: Provgrop inom södra platån, bruna fyllnadsmassor ovan gråblå lerig silt.

Det förekommer i princip inget skrot (rivningsrester, tegel etc.) i fyllnadsmassorna. Däremot påträffades spån-, bark- och/eller trärester i många provgropar, främst i de sydöstra delarna i anslutning planen vid det f.d. såghuset och nedanför lastkajen. Spån- och barkrester förekom ofta en bit ner i marken (kring f.d. såghuset ca 1,5 m under markytan). I en provgrop på den norra platån (punkt 17T12) påträffades barkrester, plankbitar och tegel i en del av gropen på nivån 1,5–2,0 m under markytan.
