MILJÖTEKNISK MARKUNDERSÖKNING  
**ÅSBYGGEBY SÅG**

RAPPORT  
2017-06-08

276585, Åsbyggeby såg, Miljöteknisk markundersökning

Beställare: Sågbocken AB

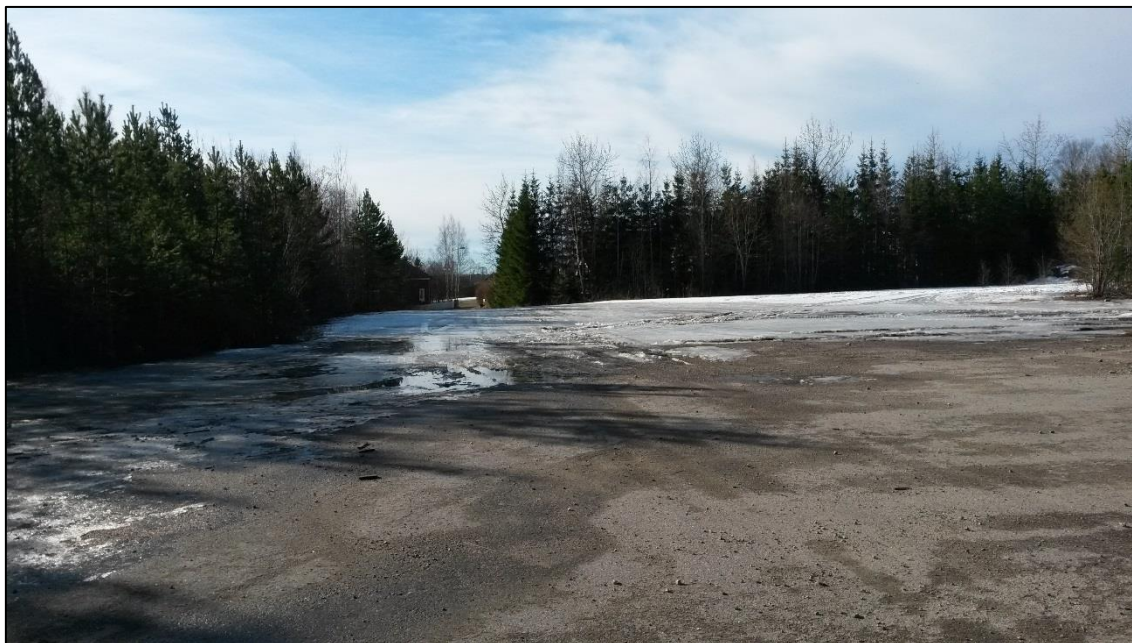
En mindre del av markytan, öster och söder om det f.d. såghuset, är asfalterad (Figur 2). I övrigt består markytan av grus och är till stora delar trädbevuxen. Fastigheten nås via en infartsväg från Hagaströmsvägen och några körvägar går genom området i ungefär öst-västlig riktning.

Figur 2. Öppen asfalterad yta framför det f.d. såghuset, mot utfarten till Hagaströmsvägen.

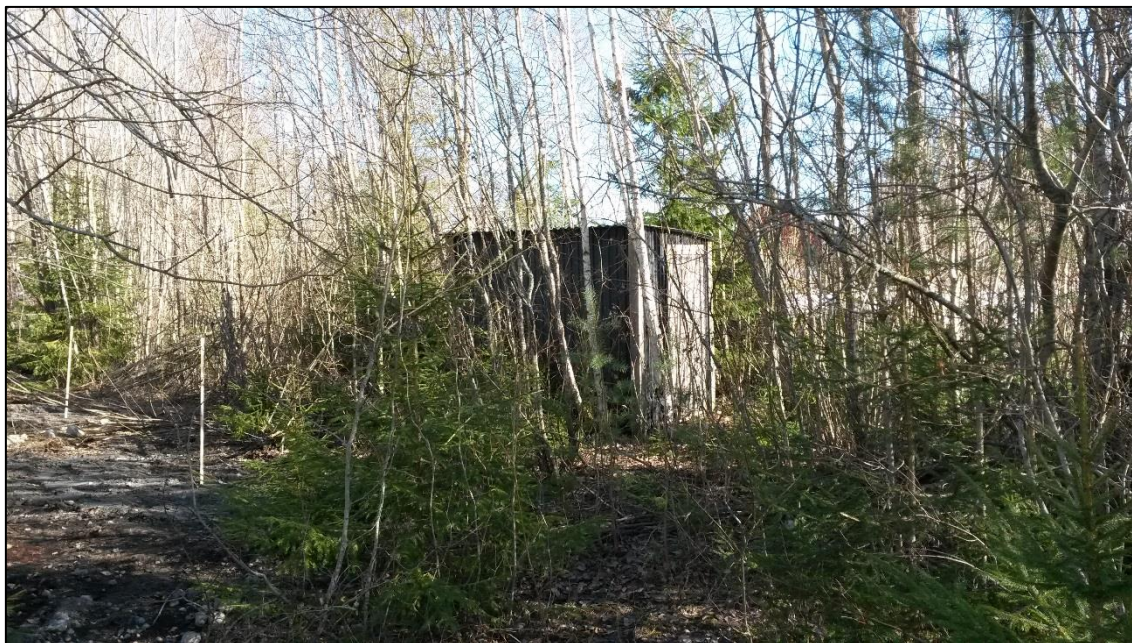
Den enda byggnad som finns inom fastigheten idag är ett litet skjul, ca 1,5 x 2 m, i fastighetens sydöstra del (se Figur 3, läge framgår av karta i Figur 8 nedan). Skjulet inhyser elcentral/transformatorstation. Några meter söder om skjulet finns en konstruktion i marken där avklippta elkablar sticker upp. I provtagningsplanen (Sweco, 2007) anges att detta är läget för en före detta transformatorstation och markeras som transformatorstation på karta (Figur 8). Det är oklart om transformatorstationen tidigare legat på denna plats och senare flyttats till det befintliga skjulet, eller om den alltid funnits i skjulet. Skjulet bedöms dock vara relativt nyuppfört.

Figur 3. Skjul i fastighetens sydöstra del.

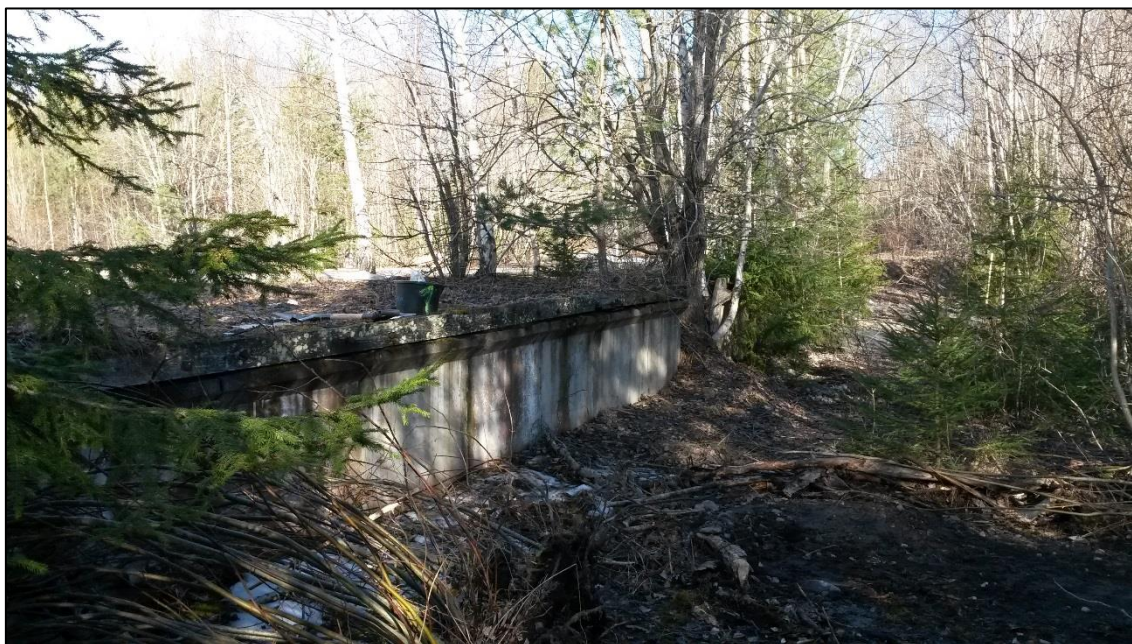
*Figur 4. Lastkaj.*

Vidare finns en lastkaj (Figur 4) och grundplattan efter den f.d. kontorsbyggnaden (se lägen i Figur 8 nedan). Inom området står även några långtradersläp från en tidigare arrendator uppställda.
